Restaurationsbericht

Bassetthorn Heinrich Grenser, Dresden 1764-1813

Andreas Schöni
Bern, Juni 2005

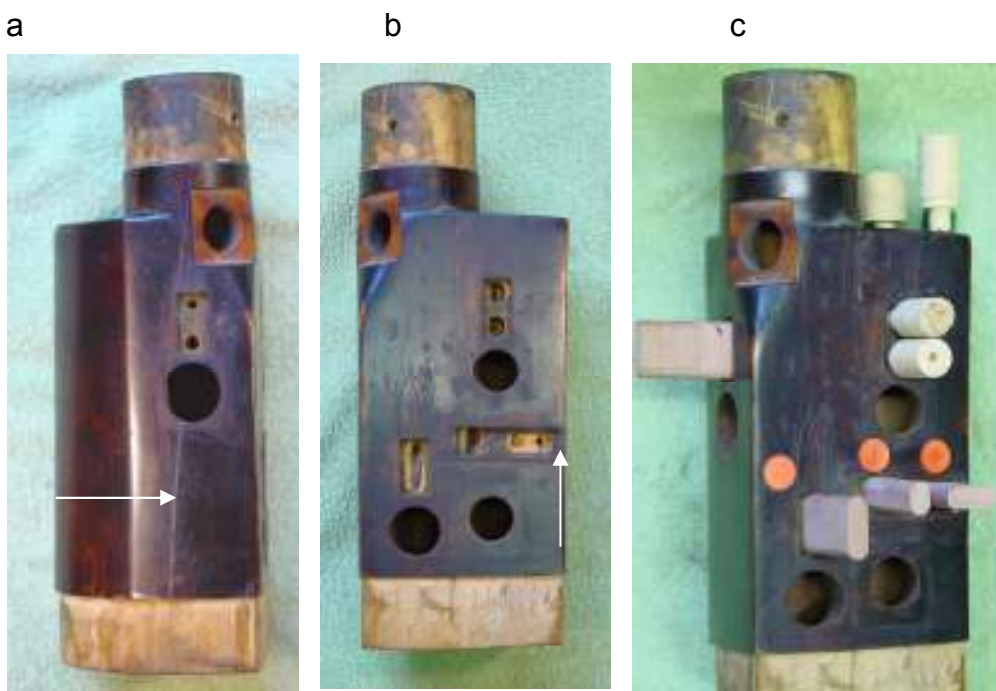
- 8.1 Schadstellen am Holz, Risse, Deformationen
Das Instrument wies zwei sichtbare Risse im Bereich des Kästchens auf. Der eine liegt unterhalb des e/h- Loches (Abb. a). Der zweite im Bereich der Kapsel für die cis- Klappe. Beide sind mit einem Spezialkleber gefüllt worden. Die Kapseln wurden ursprünglich ausschliesslich mit Eisenschrauben im Holz fixiert. Sie waren alle stark oxidiert und haben das Holz in Mitleidenschaft gezogen. Da die alten Schrauben auch zu lang waren, reichten sie z.T. bis in die Bohrung hinein und hinterliessen Eisenausblütungen.

Die korrodierten Schrauben hinterlassen grosse Löcher. Der zweite Riss im Kästchen wird sichtbar (Abb. b). Das schadhafte Holz musste herausgefräst und neues eingepasst werden (Abb. c). Die Kapseln wurden danach mit Messingschrauben befestigt.

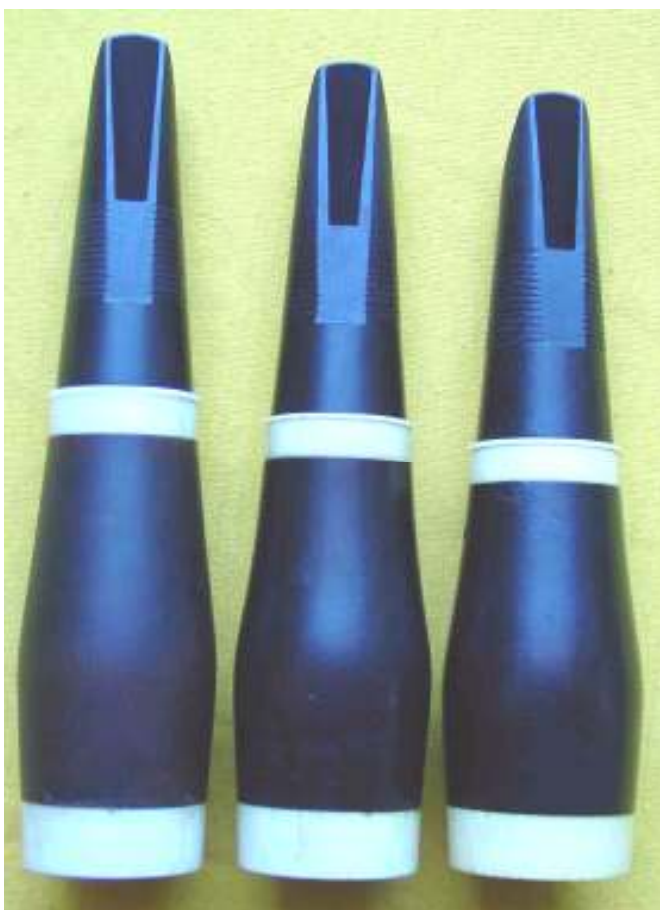
Beim vorliegenden Instrument waren nur zwei Birnen vorhanden. Das AMG-Instrument weist deren drei auf. Die Masse der noch vorhandenen Birnen decken sich mit den zwei kürzeren des Vergleichsinstrumentes 82 bzw. 87mm. Die dritte Birne mit dem Mass 92mm wurde ergänzt. Jede Birne erhielt ein „eigenes“ Mundstück mit angepasstem Innenraum. Nun ist es möglich, in den Stimmungen 430/435/440Hz zu spielen.

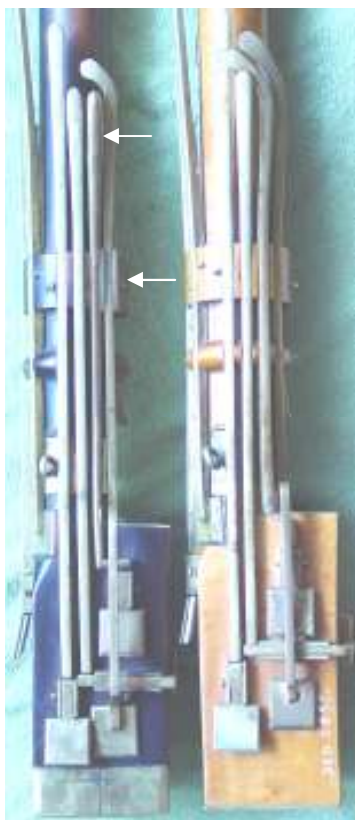
Bei der Gegenüberstellung mit dem Zürcher Instrument wird die abgeänderte Klappenanordnung sichtbar. Vermutlich ist die Klappe für Tonloch d und die Kapsel (aus Neusilber) für die geschlossene es- Klappe eine spätere Ergänzung. Die Klappe passt stilistisch nicht zu den danebenliegenden und hebt sich auch von derjenigen vom Vergleichsinstrument ab. Beide wurden aus Messing neu hergestellt.

Links ist das zu restaurierende, rechts das AMG- Instrument zu sehen. Deutlich sichtbar ist bei diesem Instrument, dass alle langen Hebel im Holz gelagert sind.

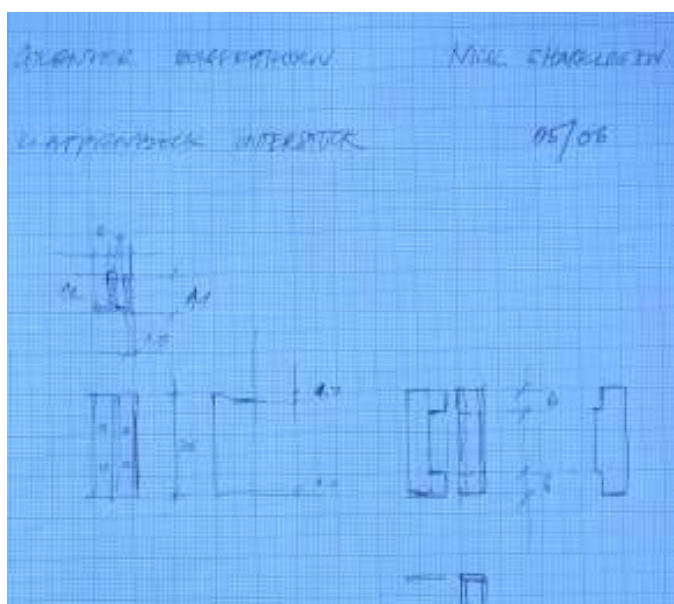
Die Kapsel wurde im Holz verschraubt und mit einer 2mm Achse für die beiden Klappenhebel Es und D versehen. Bei der Demontage waren die früheren Eingriffe erkennbar. Die alte Kapsel war aus Neusilberblech hergestellt und mit ungeeigneten Spitzschrauben für moderne Klarinette aufgeschraubt.

Zur Lagerung der beiden Hebel für tief Es und D wurde eine neue Kapsel mit speziellem Fuss zu Verankerung hergestellt.

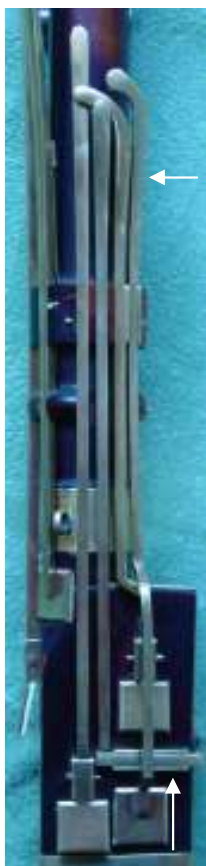
Für die Kapsel der cis- Klappe (Pfeil unten) wurde eine Messingschraube ohne Kopf hergestellt. Das Spiel konnte so verringert werden. Die Klappe hat keine Führung zwischen Kapsel und Tonloch und ist somit mit Schwierigkeiten zum Schliessen zu bringen.

Die Öffnungsbegrenzung für die es- Klappe aus Neusilber (Säulchen für moderne Klarinette) wurde ersetzt durch eine angepasste aus Messing. (Pfeil oben)

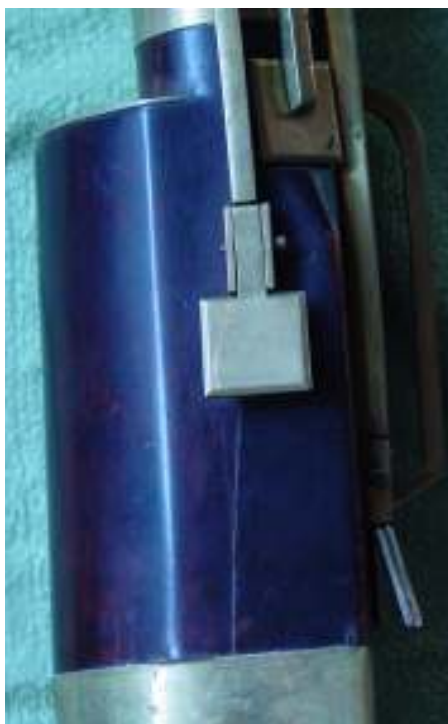
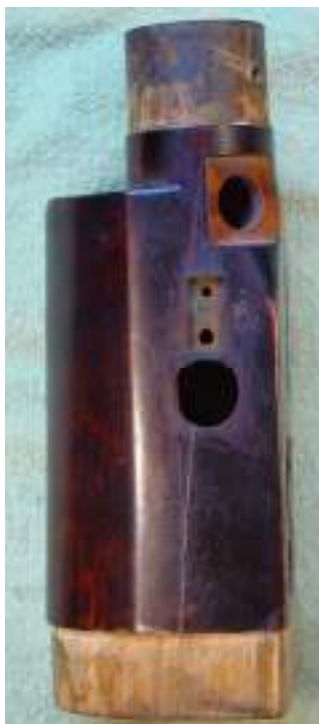
Nr.7

Kästchen mit Riss West

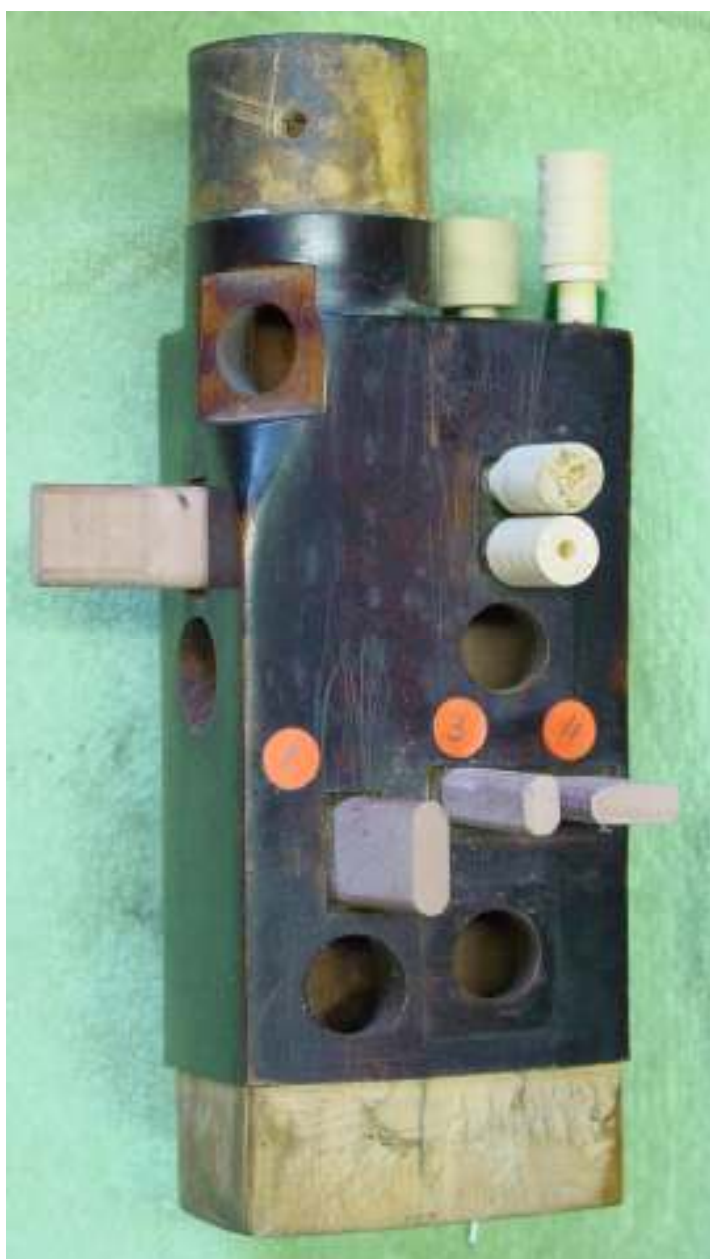
Nr. 8

Buch mit neuem Holz

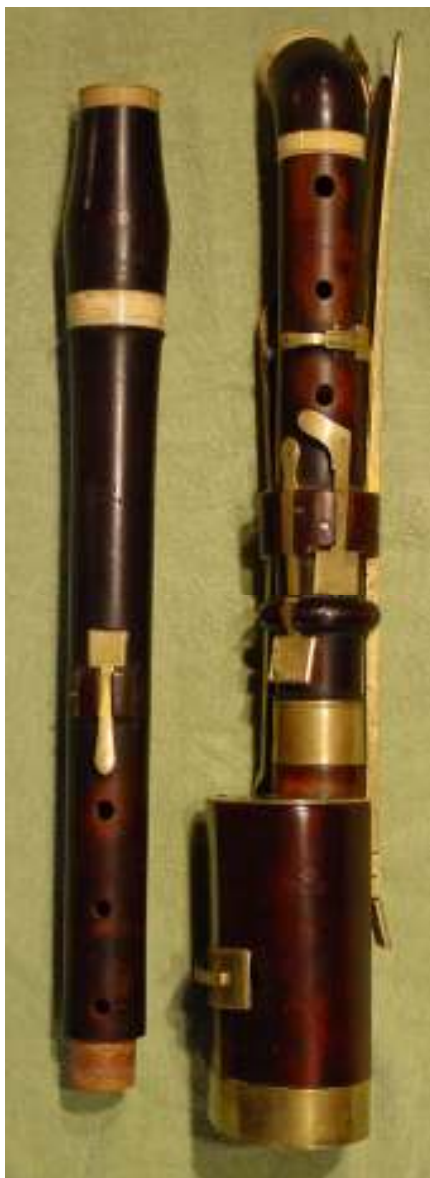
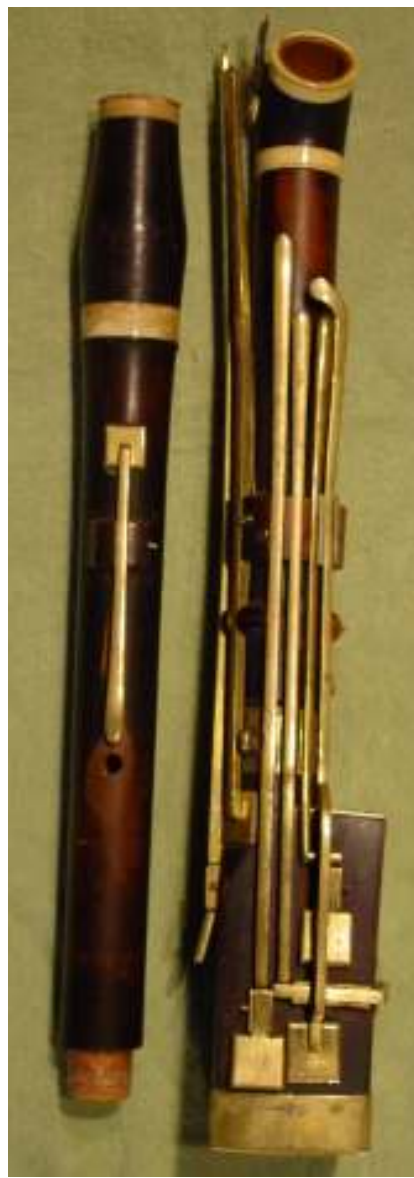
Nr.10

Alter Zustand zerlegt mit Klappen

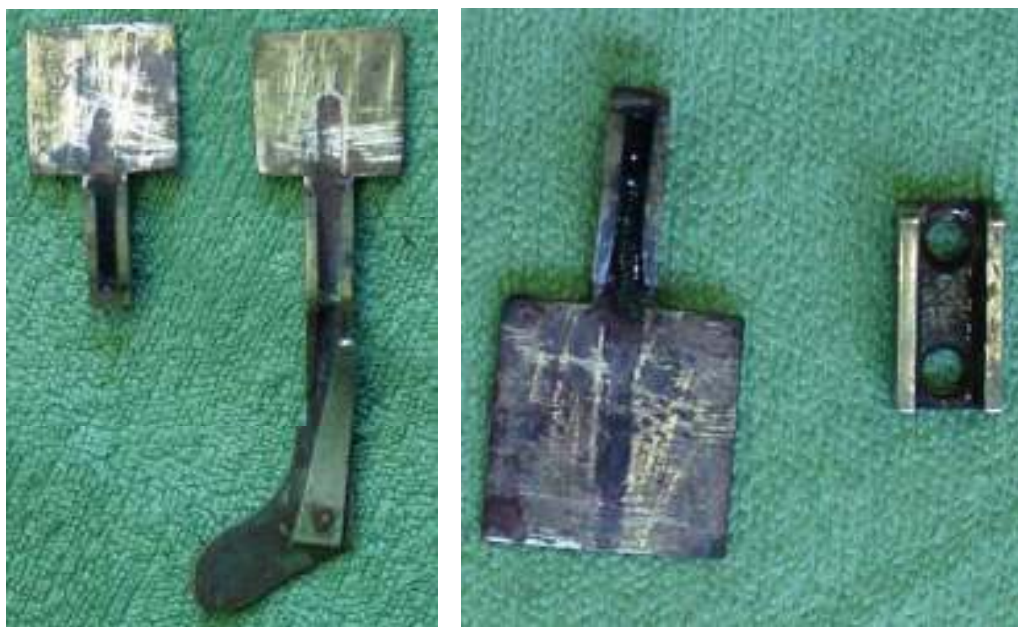
Nr.14

Klappendeckel mit Biegespuren
