Restaurationsbericht

Oboe von Johann Georg Braun/ Mannheim (1790-1833)

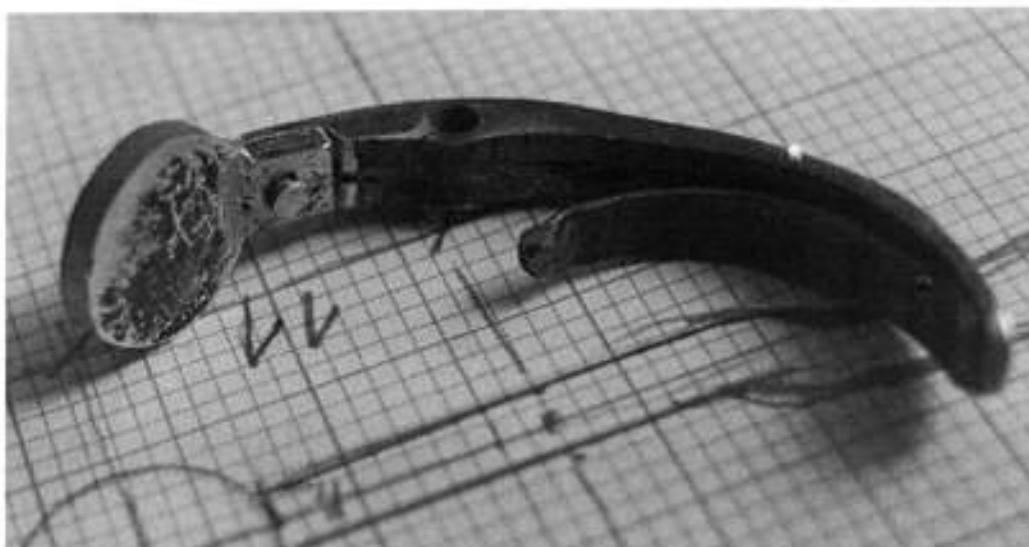
Oberteil: - Zwei Winkel zur Lagerung der C-Klappe
 - Lager für B-Klappe
 - Lager für Gis-Klappe
 - Hebel der Gis-Klappe mit Feder (Deckel abgebrochen)

Gis-Klappe mit neuem Deckel

Zur Herstellung der fehlenden Klappen wurde ebenfalls Messing verwendet. Die Federn wurden aus Federbronze hergestellt. Die Klappen an Brauns Instrumenten wurden zum Teil aus Blech gebogen (Gis- und F-Klappe) oder aus Draht geschmiedet (H-Klappe)

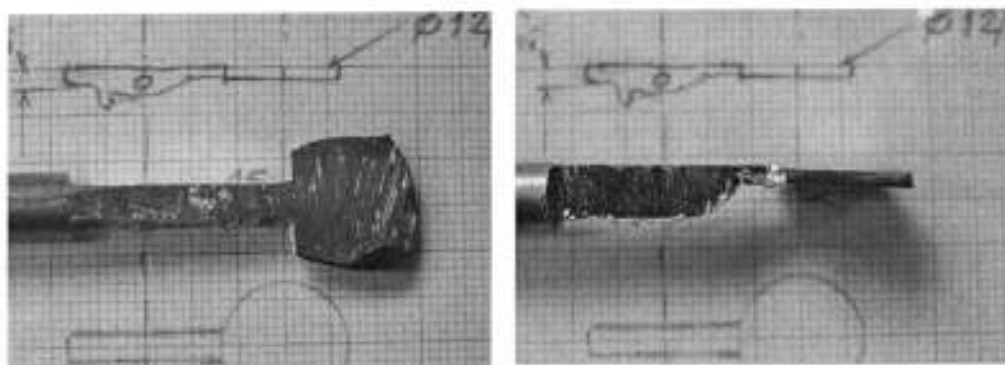
Becher: - Lager der H-Klappe
 - Das verbleibende Stück der H-Klappe im Lager (Deckel abgebrochen)
 - Verbleibendes Stück der kleinen Feder unter dem Lager welches zum Anheben der H-Klappe dient

Die neue geschmiedete H-Klappe

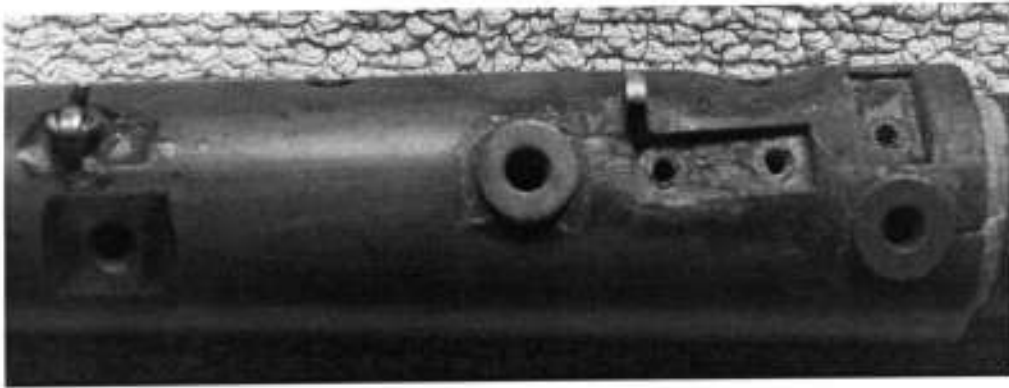
Ein Rätsel sind die beiden Messingwinkel, welche sich am Oberstück ins Holz eingelassen finden. Das zugehörige Tonloch befindet sich auf derselben Höhe wie der obere Winkel. Hier musste eine C-Klappe gelagert sein. Diese konnte aber nicht rechts gegriffen werden, wie dies üblich war. Eine etwas hellere Stelle des Holzes zwischen Tonloch 2 und 3 lässt vermuten, wo sich der Drücker dieser Klappe ursprünglich befand.

Die beiden fraglichen Messingwinkel am Oberstück

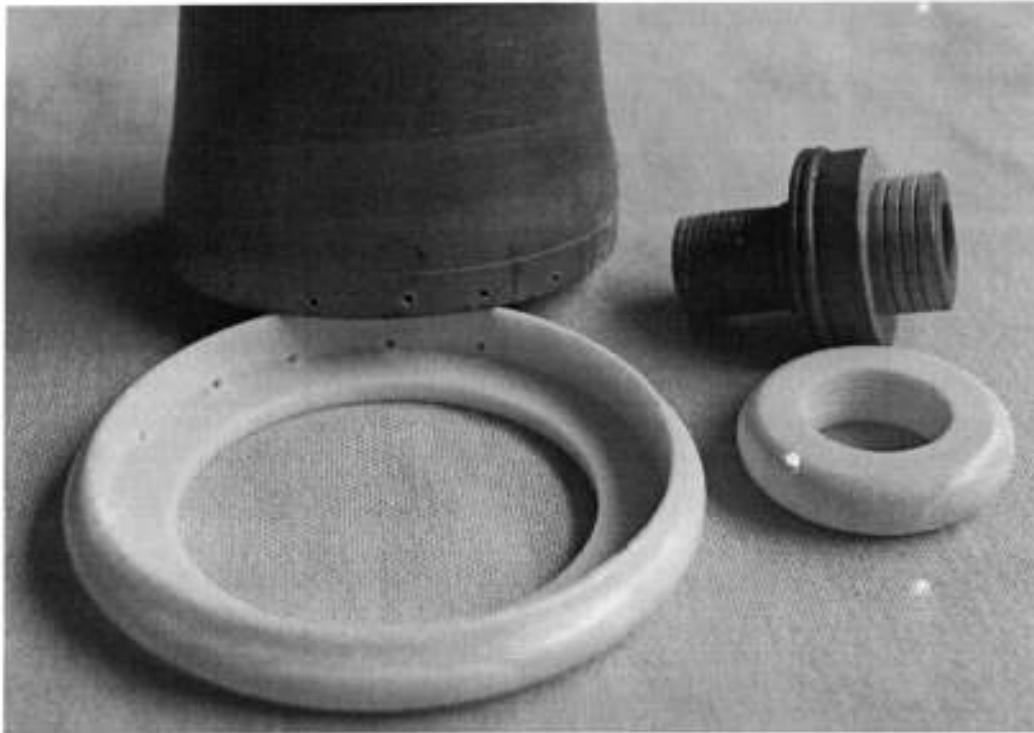
Becher und Stimmzug vor dem Aufkleben der neuen Elfenbeinringe

Die noch erhaltenen Ringe an Becher und Unterstück sind aus Elfenbein gedrechselt. Bei der Herstellung des Ringes am Stimmzug und des Abschlussrings am Becher wurde ebensolches verwendet.

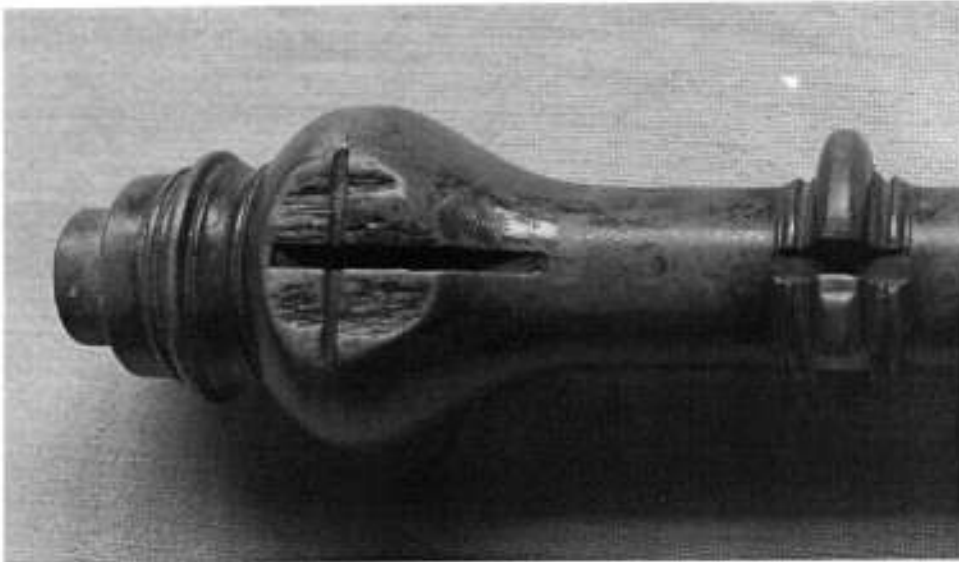
1

9.1 Alle Wülste, welche zur Klappenlagerung dienen, waren ausgebrochen (Oktavklappe am Oberstück, Es-, Cis- und C-Klappe am Unterstück). Ebenso war der Zierring unterhalb des Oktavloches ausgebrochen.

Ausgebrochenes Holz am Oktavklappenlager

Für die fehlenden Holzteile wurden Ringe gedreht, das schadhafte Holz am Instrument weggearbeitet und die entsprechenden Lücken mit entsprechenden Teilstücken der vorbereiteten Holzringe geschlossen, damit die Klappen wieder eingesetzt werden konnten.

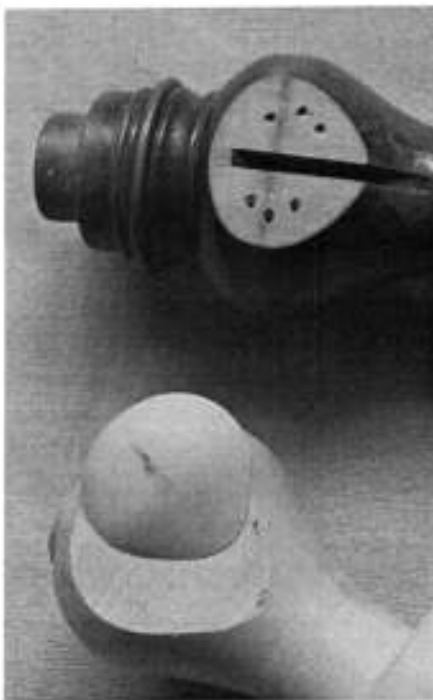
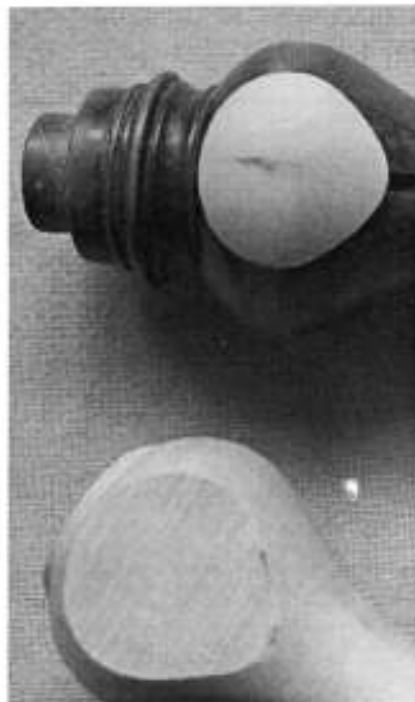
Holzteil für die Lagerung der Oktavklappe

(Aufleimen mit Araldite 2011A/ 2011B Harz und Härter)

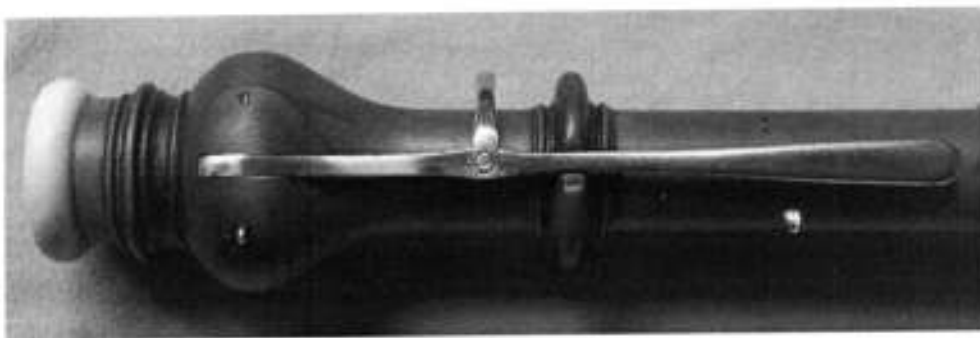
Aufgesetztes Holzteil nach dem farblichen Angleichen und Einpassen der neuen Oktavklappe

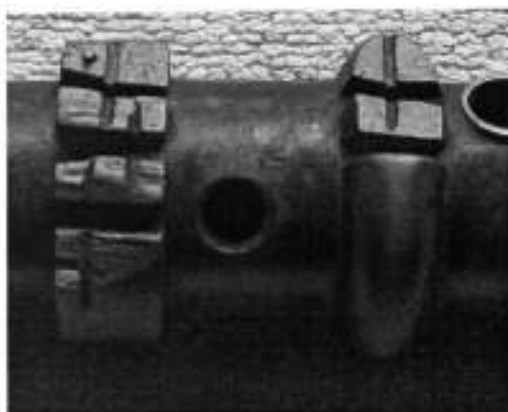
1

Ausgebrochene Wülste am Unterstück

Zustand vor den Arbeiten

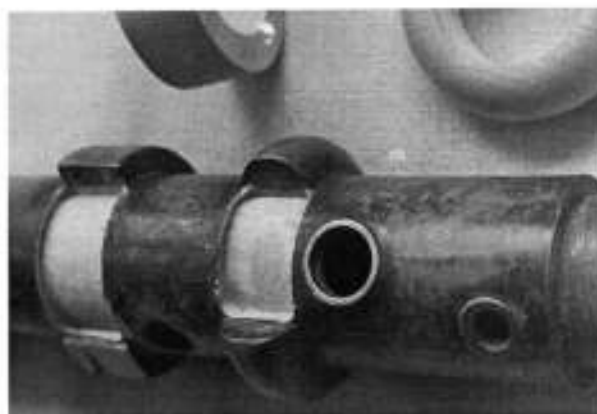
2

Ausgearbeitete Schadstellen

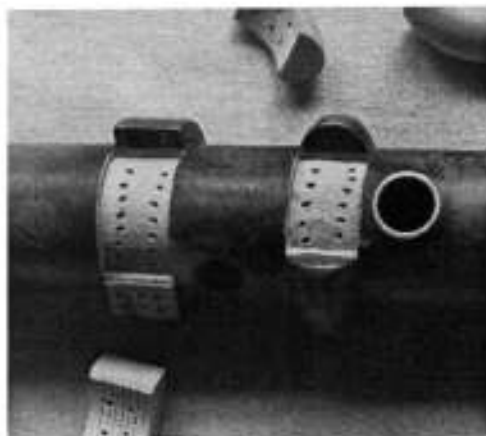
3

Leimanker im alten und neuen Holz

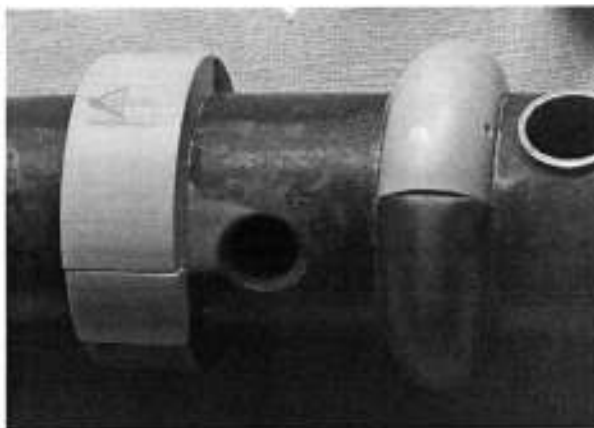
4

Aufpassen der neuen Teile

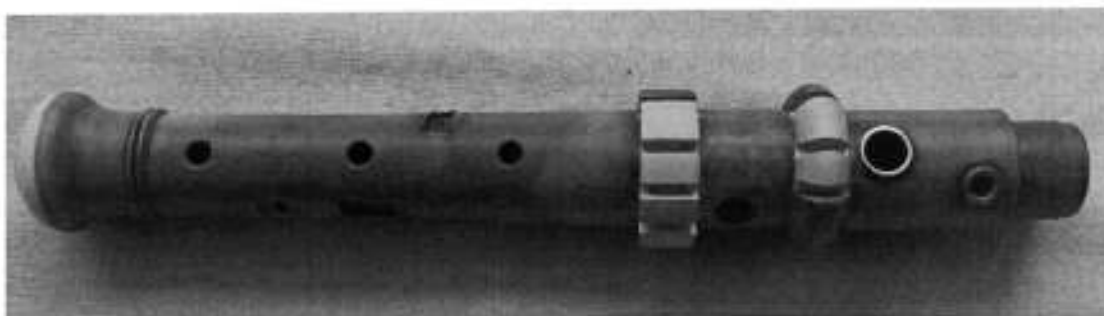
5

Die neuen Holzteil sind bereits mit Schlitzern zur Klappenlagerung versehen

Die offenbar in später Zeit montierten Metalllager waren noch vorhanden. Nur dasjenige für die Fisklappe wurde ebenfalls weggerissen. Die Gewinde der Eisenachsen griffen nicht mehr, die Schlitze waren stark beschädigt. Sie wurden mit Messingachsen ersetzt.

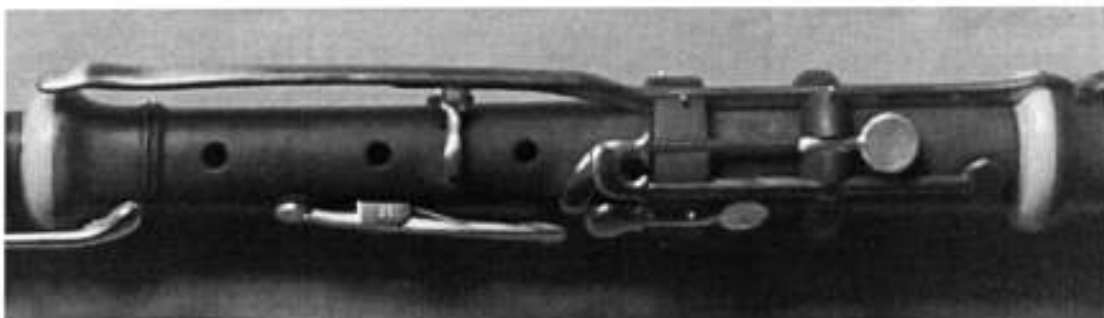
6

Der Unterteil nach dem farblichen Angleichen des Holzes und Aufmontieren der neuen Klappen
