Restaurierungsbericht

Klarinette B von Jeremias Schlegel/ Basel 1730-1792

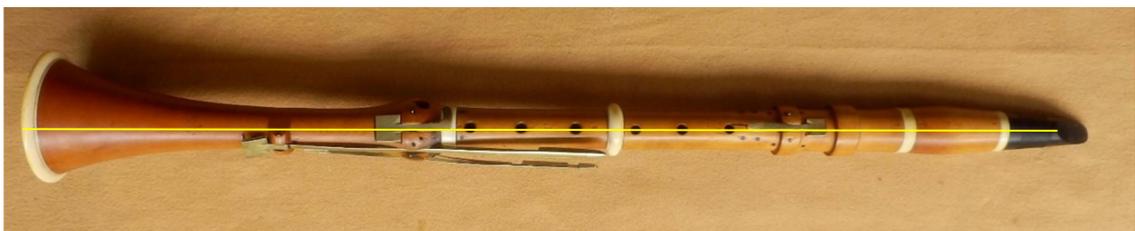
Gut zu erkennen ist in den letzten zwei Dritteln des Unterstückes die leichte Krümmung, die leider nicht rückgängig zu machen ist.

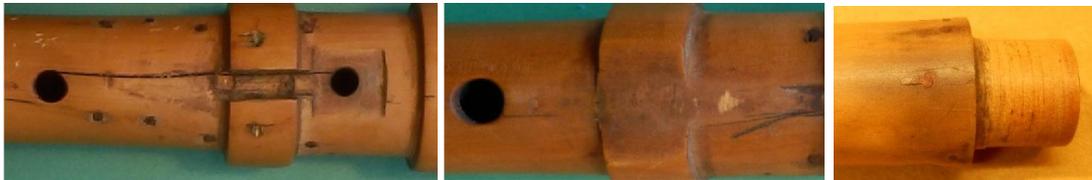
Das Instrument wies zwei Risse im Oberstück auf.
Der Dritte liegt im Bereich der Reparatur des Zapfens am Mittelstück.

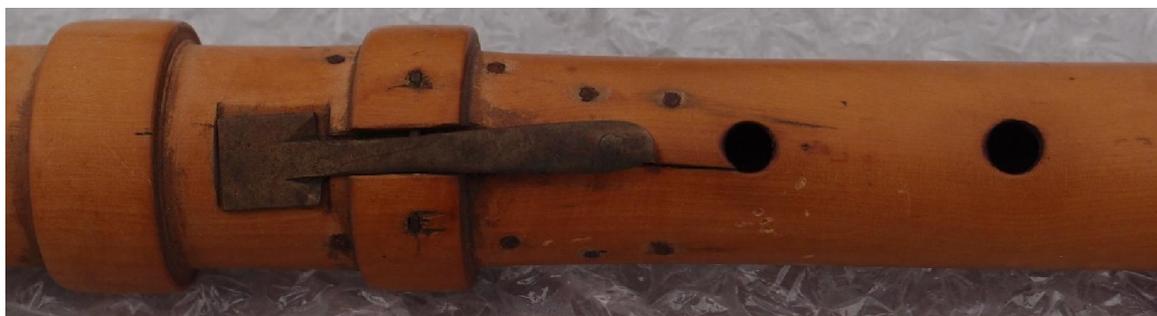
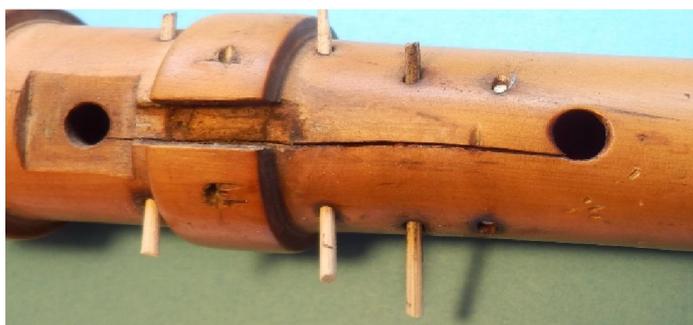
Die Sicherungstifte aus Stahl an Ober- und Mittelstück zeigten starke Eisenausblütungen bis in die Bohrung hinein.

Um weitere Schäden zu verhindern, müssen die Eisenstifte aus dem Holz entfernt werden. In die Hohlräume werden Bambusstifte eingeleimt.

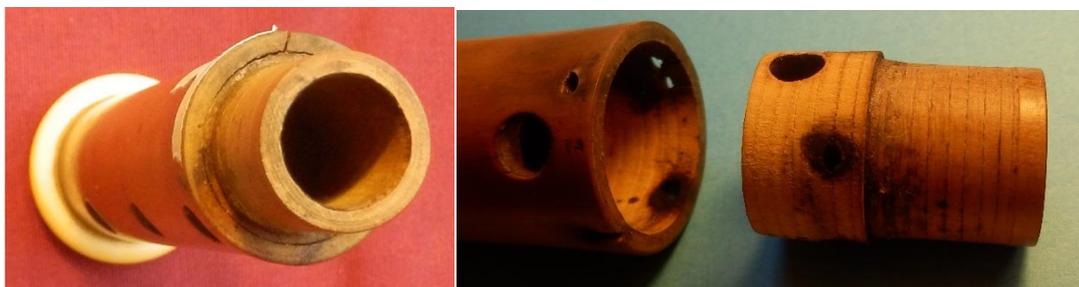
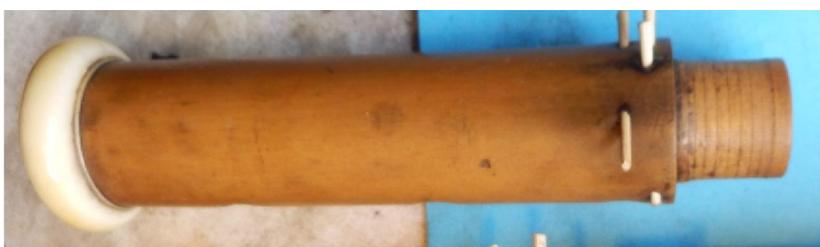
Das Mittelstück hat bei einer früheren Reparatur einen neuen Zapfen erhalten. Dieser wurde mit Eisenstiften gesichert. (Vergleiche Rissicherung Oberstück)

Nach dem Austreiben der Eisenstifte konnte der Zapfen entfernt, gereinigt und neu eingeleimt, sowie mit Bambusstiften gesichert werden.

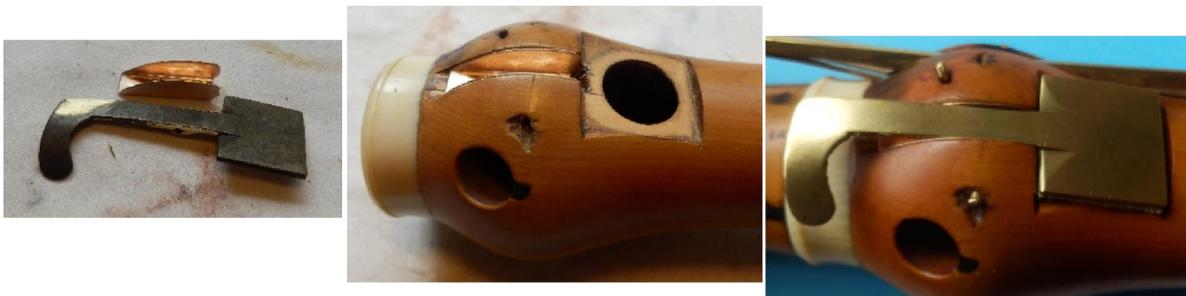
Zum Beheben des seitlichen Klappenspiels war es erforderlich, Metalleinlagen aus Federbronze ins Holz einzupassen. Diese dienen gleichzeitig als Federauflage.

Alle Achsen wurden mit passenden Durchmessern aus Messingdraht ersetzt.

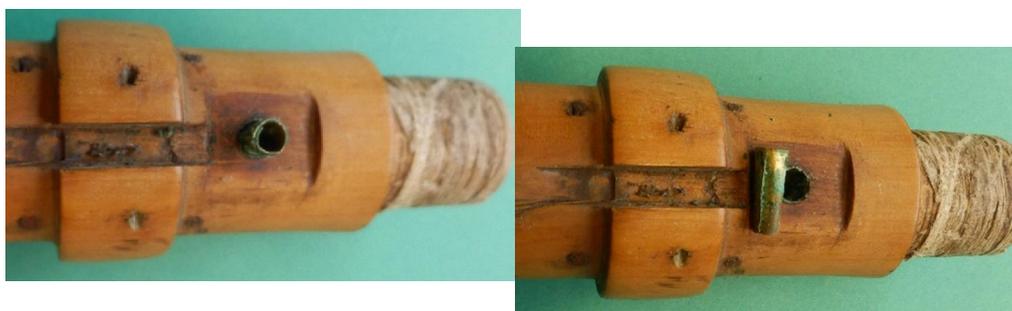
Die Messinghülse für das Überblasloch auf der Rückseite besteht aus überlappend geformtem Messingblech.

Sie wurde mit einer neuen, gedrehten Messing- Hülse ersetzt.

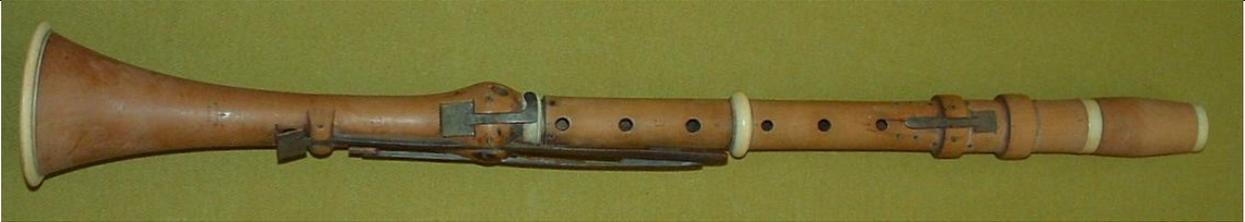
Leicht verzogenes Unterstück (ab der untersten Klappe)

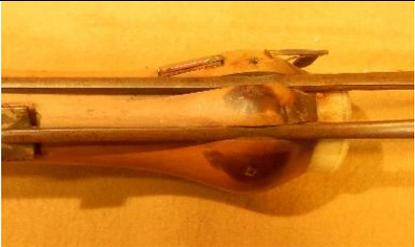
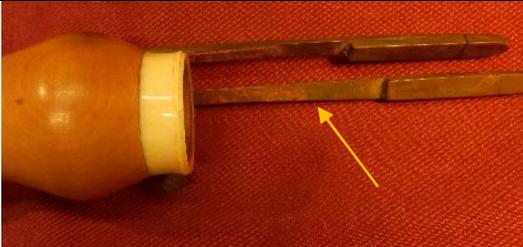
Rostende Gewindestifte am Unterstück		Eingesetzter Zapfen einer früheren Reparatur

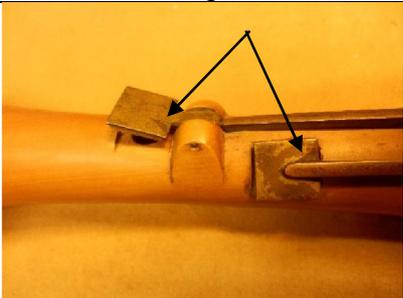
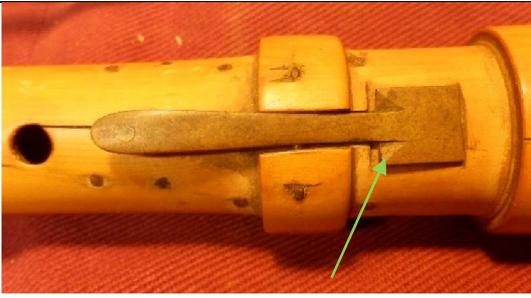
Stahlachse als Urheber der Holzverfärbung		Verrostete Stahlfedern, ausziehbaren Klappenhebel zum Umbau der Kombinationsklarinette nach „A“

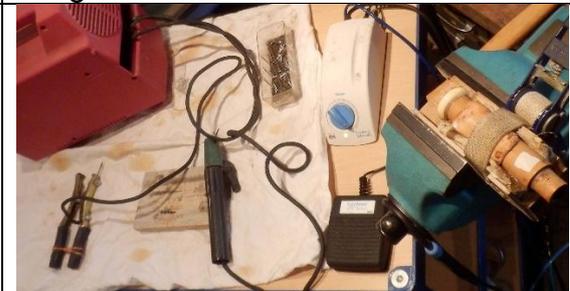
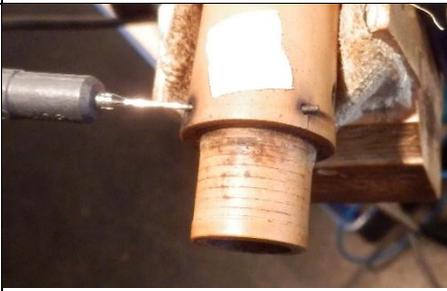
Die stark rostenden Stahlstifte müssen zur Schonung des Holzes ausgebaut werden	Anfräsen der Metallstifte	
8.2

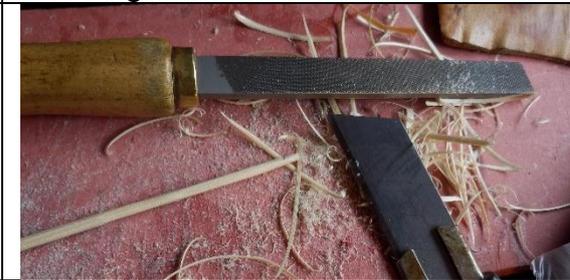
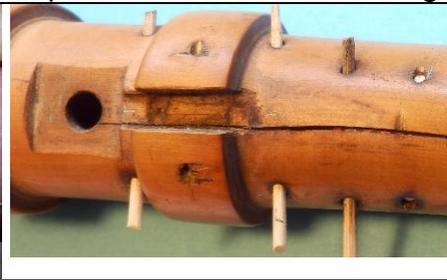
Die ausgetriebenen Stifte hinterlassen Rostpartikel; diese werden ausgebohrt		
8.2

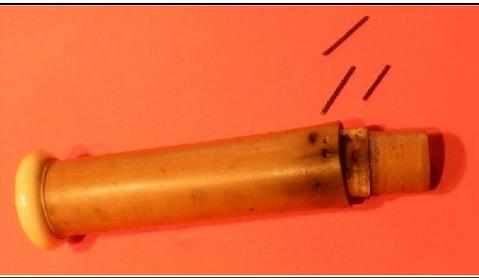
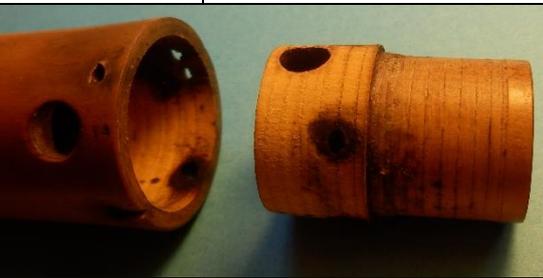
Alle drei Bilder zeigen Bohrerspuren, die von der Herstellung der Tonlöcher stammen		Blick durch Daumenoch: Sichtbar ist der Riss und Schäden der Metallstifte		
8

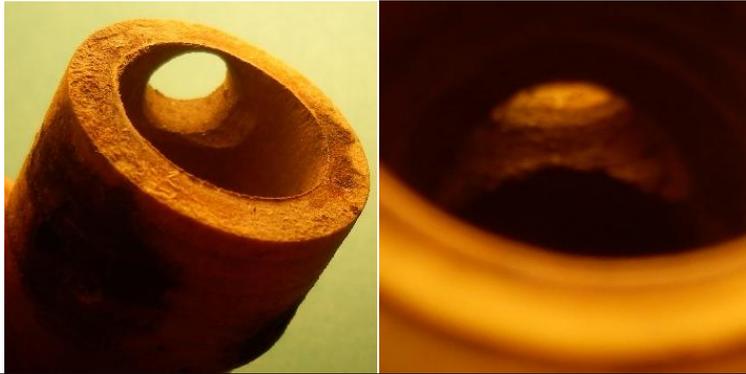
Entfernte Metallstifte am Unterstück und eingesetzter Zapfen

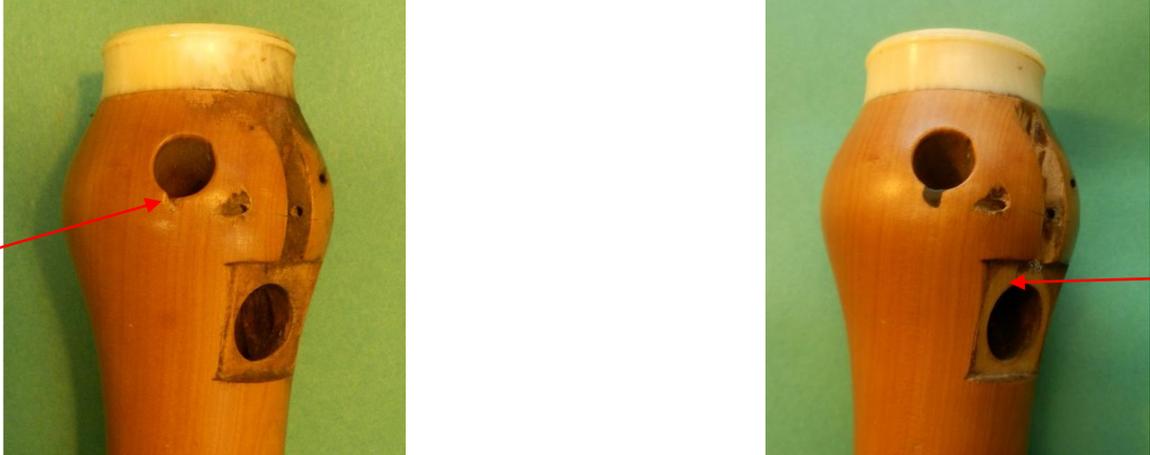
Unterschnittene Tonlöcher 6 und 4	
8.2
