Restaurierungsbericht
 HKB-Projekt: „Eine klingende Sammlung von Holzblasinstrumenten“
 Spielbarmachen ausgewählter Instrumenten aus der Sammlung Burri

Arbeiten ausgeführt von Andreas Schöni, Bern, Februar 2016

1	Instrument	Basshorn Hirsbrunner Sumiswald Nr. 1918

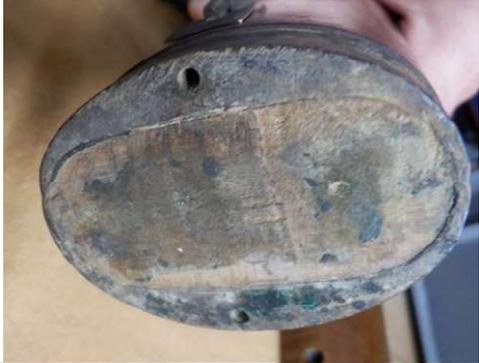
Abschlussdeckel aus weichem Holz

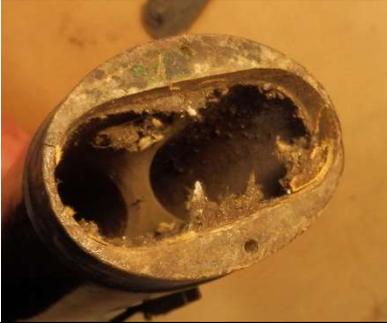
Abdichtung mit Beaudruche		Stark verschmutzte Innenbohrung im unteren Bereich des Stiefels

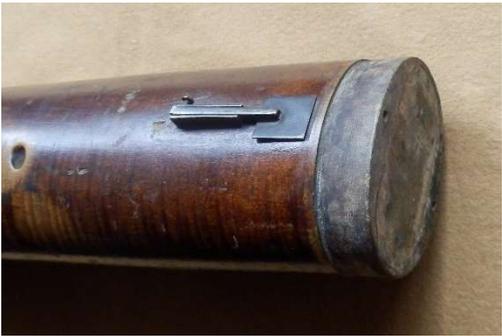
Abgebrochene Klappe/ fehlende Zwinde und Abschlussdeckel Metall		Neuer Klappenstiel an die beschädigte Klappe anlöten und zurecht biegen

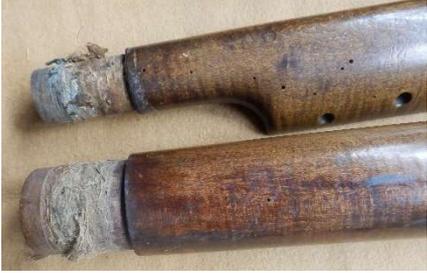
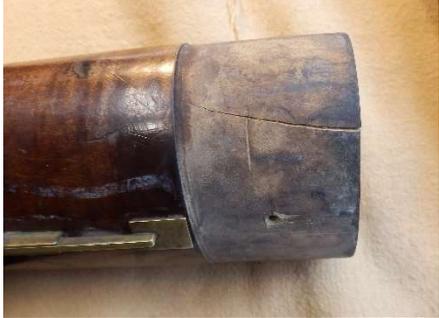
<p>Alte Fadenwicklungen und Wurmfrass</p>

7	Arbeiten: Holzteile	-„Runden“ von Zapfenherzen und Zapfen um eine Zusammenstecken zu ermöglichen -Füllen der Wurmlöcher mit Schellack und Hartwachs -Reinigen des Holzes aussen und Bohrung
---	------------------------	---

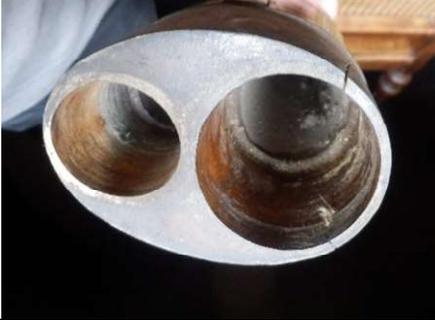
<p>Gerissenes Zapfenherz</p>	<p>Ovale Zapfen</p>

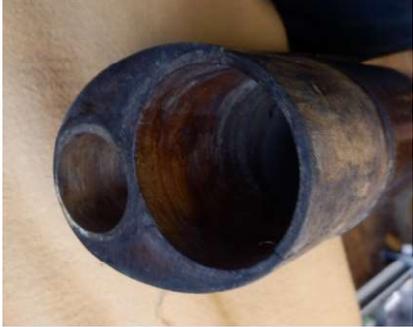
<p>Ovale Zapfenherzen</p>

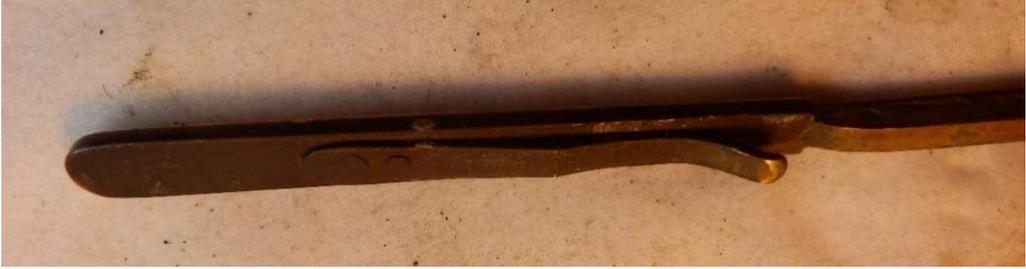
<p>Gebrochen Klappenfeder: muss ersetzt werden</p>

8	Arbeiten: Metallteile	-Abgebrochene Klappe ergänzen -Neue Schraubenachsen herstellen -Federn ersetzen -Federdruckpunkte mit Metall unterlegen -Fehlende Zwinge und Abschlussdeckel am Stiefel erneuern -Drei lose Zwingen fixieren
---	--------------------------	---

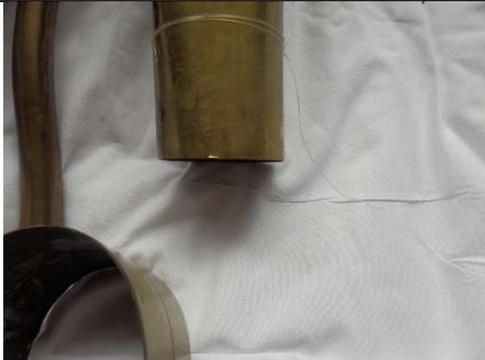
Delle am Schallstückende ...

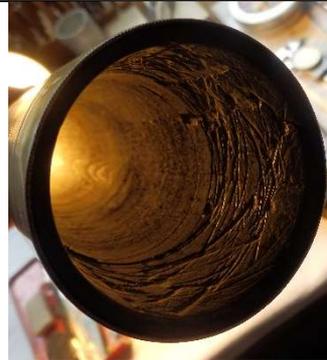
...verursachte Kratzer in der Stange
