Restaurierungsbericht		
HKB-Projekt: „Eine klingende Sammlung von Holzblasinstrumenten“		
Spielbarmachen ausgewählter Instrumenten aus der Sammlung Burri		
Arbeiten ausgeführt von Andreas Schöni, Bern, August/ September 2015		
1	Instrument	Klarinette B Clementi Sammlung Burri Nr. 963

**Fotos zur Restaurierung Klarinette B Clementi Sammlung Burri Nr. 963**

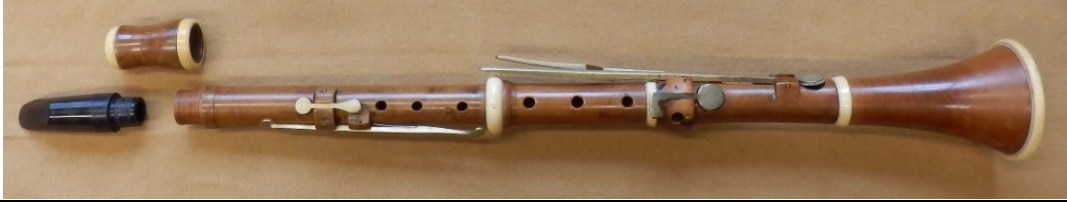
2	Instrumentenbild vor der Spielbarmachung

3	Zustand:	Alle Teile vorhanden, Mundstück „Vandoren“ nicht dazu passend. Die Klappen sind mit dünnem Federstahl versehen und untauglich. As/es“- und e/h“- Klappe haben zu viel Spiel in der Holzlagerung, alle Achsen zu dünn/ unpassend. Holzschäden an Unterstück und Becher wurden bei einer früheren Restaurierung ausgebessert. Elfenbeinringe an Birne und Becher sind lose. Stempel nur auf Oberstück und Becher.
4	Besonderheiten:	Die Birne hat, wie üblich bei engl. Klarinetten, keine Innenbohrung, diese wird vom langen Mundstückzapfen geliefert. Ober- und Unterstück mit Tonlochanfräsungen

5	Schäden:	Weit offener, durchgehenden Riss an der Birne
6	Arbeiten: Instrument zerlegen	-Klappen abbauen, Reinigung aller Teile Holz/ Metall
7	Arbeiten: Holzteile	-Riss an der Birne verleimen, die Elfenbeinringe zur Sicherung mit Karbonfaser unterlegen, Tonlochränder „säubern“, Holz ölen
8	Arbeiten: Metallteile	-Neu Achsen herstellen -Federn ersetzen (ohne a‘-, as/ es“- Klappe) Spiel minimieren -Neue Überblashülse herstellen -Klappenachsenbohrung fis/cis“- Klappe verstärken
9	Arbeiten allg.:	-Zapfenwicklungen erneuern, -Klappen neu polstern und Lärmbekämpfung mit Kork -Tonlochhülsen für Stimmungskorrektur: TL 7/ TL e/h“
10	Ergänzungsarbeiten:	-Neues Mundstück herstellen -Neue Federn und Klappenachsen herstellen
11	Verwendete Materialien:	Leinöl Livos Nr. 260, gewachster Baumwollfaden, Kork zur Lärmbekämpfung, Ebonit für Mundstück und Tonlochhülsen, Leder/ Wildleder für die Klappenpolster, Messing für Überblashülse und Klappenachsen sowie Verstärkung Klappenachsenbohrung fis/cis“- Klappe, Federn aus Federbronze

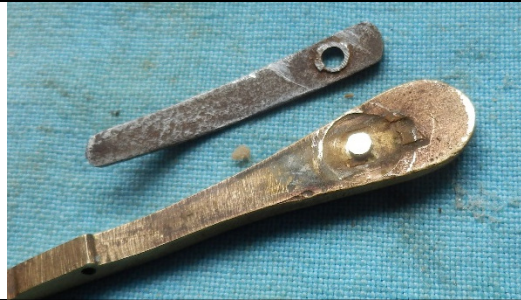
8 Untaugliche Federn aus Stahl ersetzen

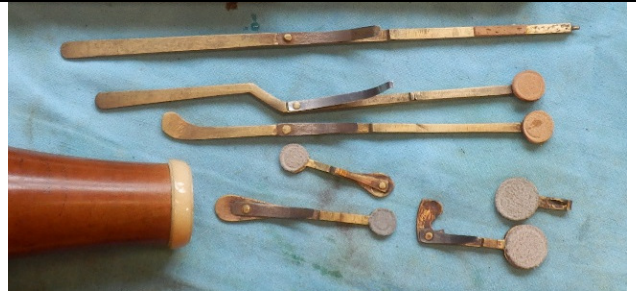
8 Nur die a-Klappe hat noch die originale Messingfeder

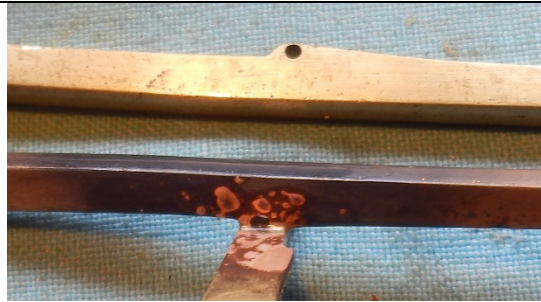
8 Ausgebrochene Achsenlagerung fis-cis“- Klappe verstärken

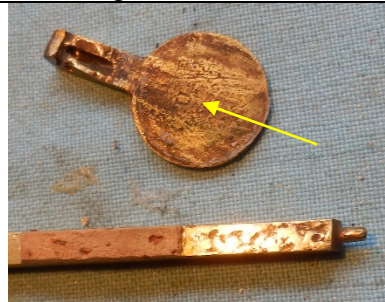
Markierung (U) auf der e/h“- Klappe

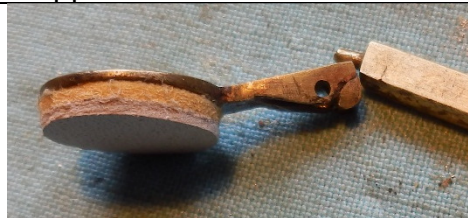
Angerissene e/h“- Klappe

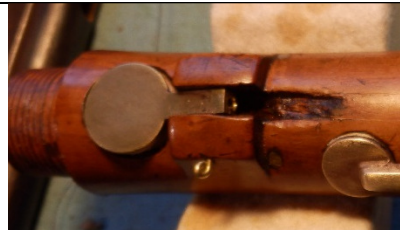
Früherer Versuch der e/h“- Klappe genügend Öffnung zu geben

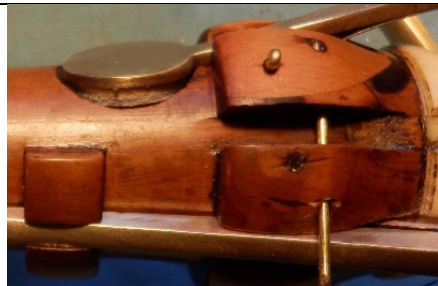
Alte Reparatur des ausgebrochenen Klappenwulstes as/es“- Klappe

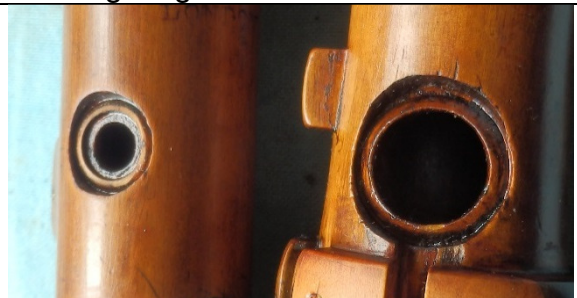
Ungleiche Tonloch- Anfräsungen an Ober- und Unterstück

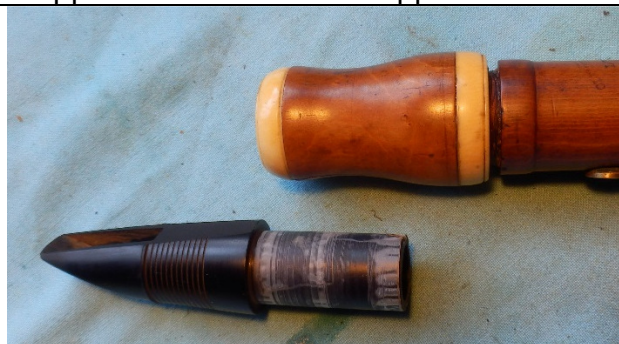
10 Neue Mundstück nach engl. Vorbildern mit langem Zapfen

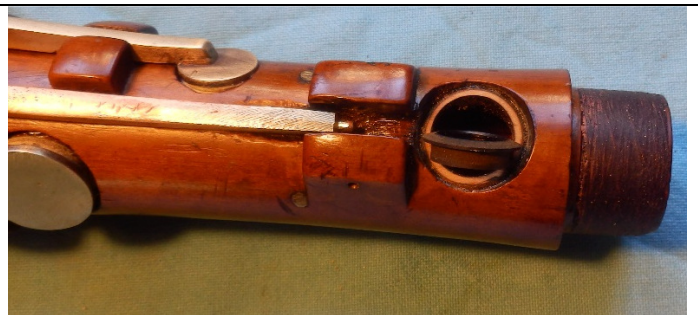
9 Hülse für Stimmungskorrektur TL 7/ TL e/h“
