Restaurierungsbericht		
Arbeiten ausgeführt von Andreas Schöni, Bern, März/ April 2018		
1	Instrument	Oboe Rott in Prag ca. 1850 11 Klappen: OSt. : Oktave, c', b', gis' USt.: fis', f', es' rechts, es' links, cis', c', h
2	Instrumentenbild

Fotos zur Restaurierung Oboe Rott		 	
Signatur auf allen Teilen: <i>Adler</i> <i>Rott</i> <i>in Prag</i> Alle Stempel verwischt, schlecht lesbar			
Vorher		 	
Schäden und Behebung:

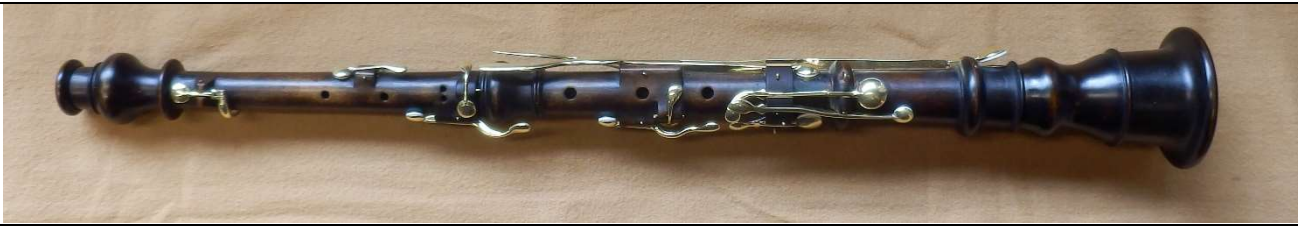
3	Zustand:	-Das Instrument hat sehr viele Gebrauchsspuren, das Unterstück zerfällt in drei Teile, alle Teile und Klappen sind sehr schmutzig, alle Klappenpolster decken nicht mehr -Das Instrument konnte nicht angespielt werden
4	Besonderheiten:	-Oktavklappe auf der Oberseite angebracht -Doppelloch für Gis' und Klappe -Es-Klappe links und rechts -Stimmzug am Kopfstück aus Metall -H- Klappe auf dem Unterstück angebracht -Die Holzart ist nicht schwer zu bestimmen, es scheint aber ein eher leichtes, für Oboen unübliches Holz zu sein
5	Schäden:	-Lager für Gis- Klappe ausgebrochen, mit Draht behelfsweise gesichert -Diverse Risse am Unterstück (Bereich Klappenführungen im Flach- und Halbrundstab) - Unterhalb Halbrundstab Drahtsicherung

6	Arbeiten: Instrument total zerlegen	-Klappen abbauen, Reinigung aller Teile (Holz/ Metall), alte Schnurresten an den Zapfen entfernen
7	Arbeiten: Holzteile	-Verstärkung und Sicherung der Risse am Unterstück mit Karbonfaser -Anfertigen und Aufsetzen eines neuen Flachstabes als Klappenlager c / cis / es -verleimen der drei Teil des Unterstückes -Holzlager für gis- Klappe aufsetzen („erneuern“) -ölen
8	Arbeiten: Metallteile	-Anfertigen einer neuen Feder für es-Klappe rechts -Halbwegs abgeschabte Versilberung auf den Klappen mechanisch entfernen -Div. Metallunterlagen für Klappenfedern
9	Arbeiten allg.:	-Zapfenwicklungen erneuern, -neu polstern mit Lederpolstern -Lärmdämpfung mit Kork
10	Verwendete Materialien	-Buchsbaumholz für den neuen Flachstab -Leinöl Livos Nr. 260 -Kork für Lärmdämpfung -Lederpolster -Federmessing für Es- Klappe rechts -Karbonfaser: Sicherung unterhalb Halbrundstab
