Restaurationsbericht

Bassetthorn Heinrich Grenser, Dresden 1764-1813

Andreas Schöni
Bern, Juni 2005

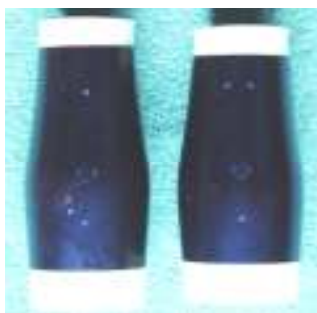
Die beiden Birnen sind mit Krone und „Blüte“ gestempelt .
Die kürzere Birne rechts ist mit drei „Blüten“, zwei davon oberhalb der Krone eine unterhalb gezeichnet. Die längere Birne links ist nur mit zwei „Blüten“, eine oben, eine unterhalb der Krone, versehen.

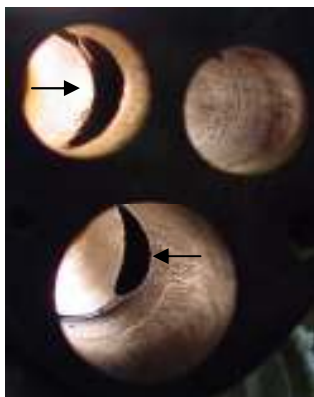
Der Obere Pfeil zeigt den Durchbruch von der ersten, absteigenden Bohrung zur zweiten, aufsteigenden. Der untere Pfeil markiert das letzte Tonloch in der dritten, absteigenden Bohrung, welches oberhalb des Bechers liegt.

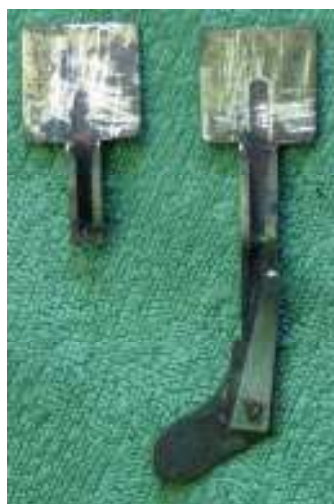
Alle Klappen, Hebel, Deckel, Kapseln sowie Federn wurden aus Messing gearbeitet. Die Ausnahmen bilden die beiden Federn der Klappen für den kleinen Finger der rechten Hand (as/es und f/c), welche aus Neusilber hergestellt sind und mit Stahlschrauben aufgebracht wurden. Alle andern Federn sind mit Messingnieten befestigt. Auf dem Bild links mit Untersicht von Klappendeckel und Klappe sind deutlich die Biegespuren sichtbar, welche beim Biegen der Lappen entstanden.

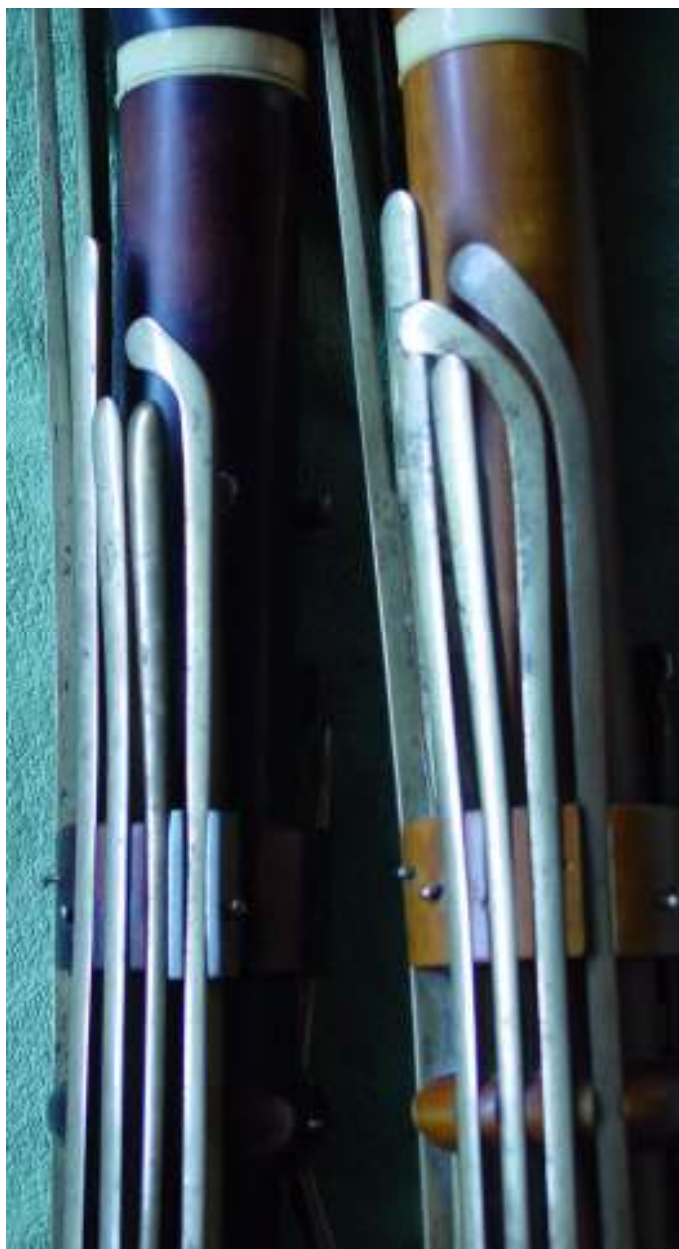
Nr.9

Bei der Gegenüberstellung mit dem Zürcher Instrument wird die abgeänderte Klappenanordnung sichtbar. Vermutlich ist die Klappe für Tonloch d und die Kapsel (aus Neusilber) für die geschlossene es- Klappe eine spätere Ergänzung. Die Klappe passt stilistisch nicht zu den danebenliegenden und hebt sich auch von derjenigen vom Vergleichsinstrument ab. Beide wurden aus Messing neu hergestellt.

Links ist das zu restaurierende, rechts das AMG- Instrument zu sehen. Deutlich sichtbar ist bei diesem Instrument, dass alle langen Hebel im Holz gelagert sind.

Klappenanlage alt und AMG- Instrument

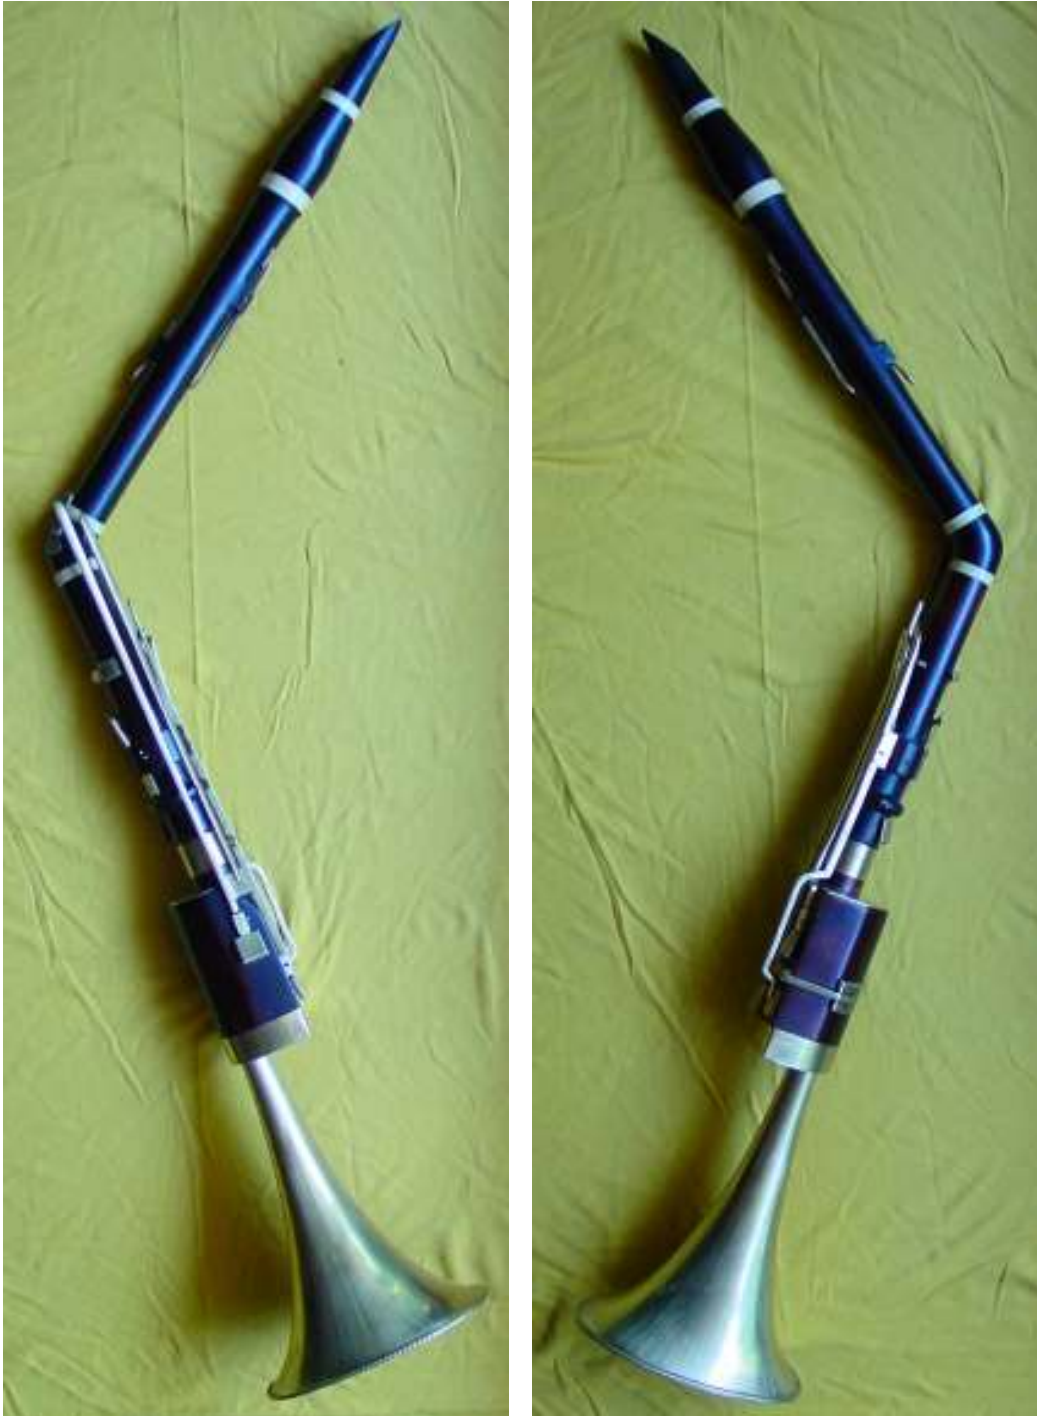
Nr. 11

Ganzes Instrument nach der Restaurierung

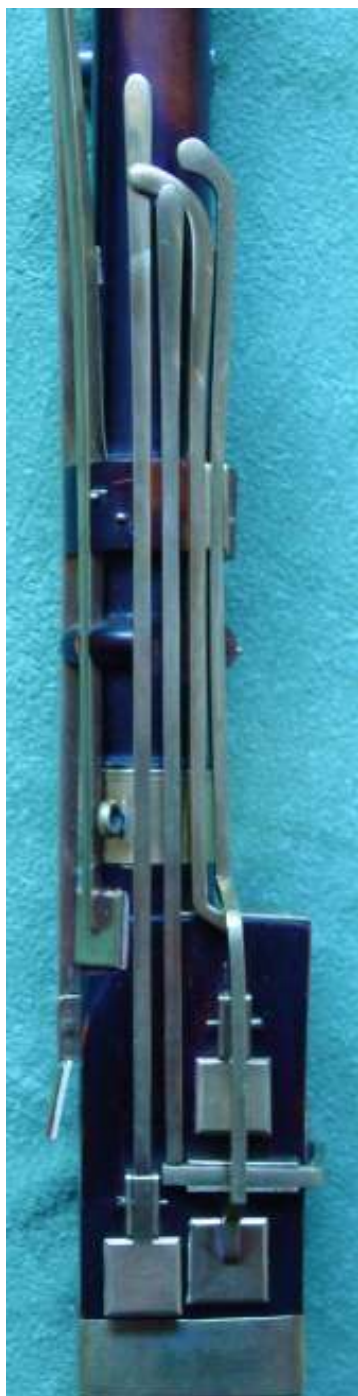
Nr.12

Klappenanlage nach der Restaurierung

Zur Lagerung der beiden Hebel für tief Es und D wurde eine neue Kapsel mit speziellem Fuss zu Verankerung hergestellt.

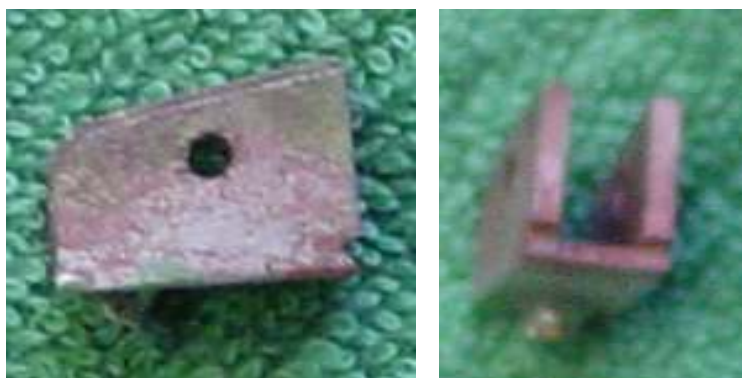
Nr.13

Klappenkapsel Knie

Die Kapsel wurde im Holz verschraubt und mit einer 2mm Achse für die beiden Klappenhebel Es und D versehen. Bei der Demontage waren die früheren Eingriffe erkennbar. Die alte Kapsel war aus Neusilberblech hergestellt und mit ungeeigneten Spitzschrauben für moderne Klarinette aufgeschraubt.

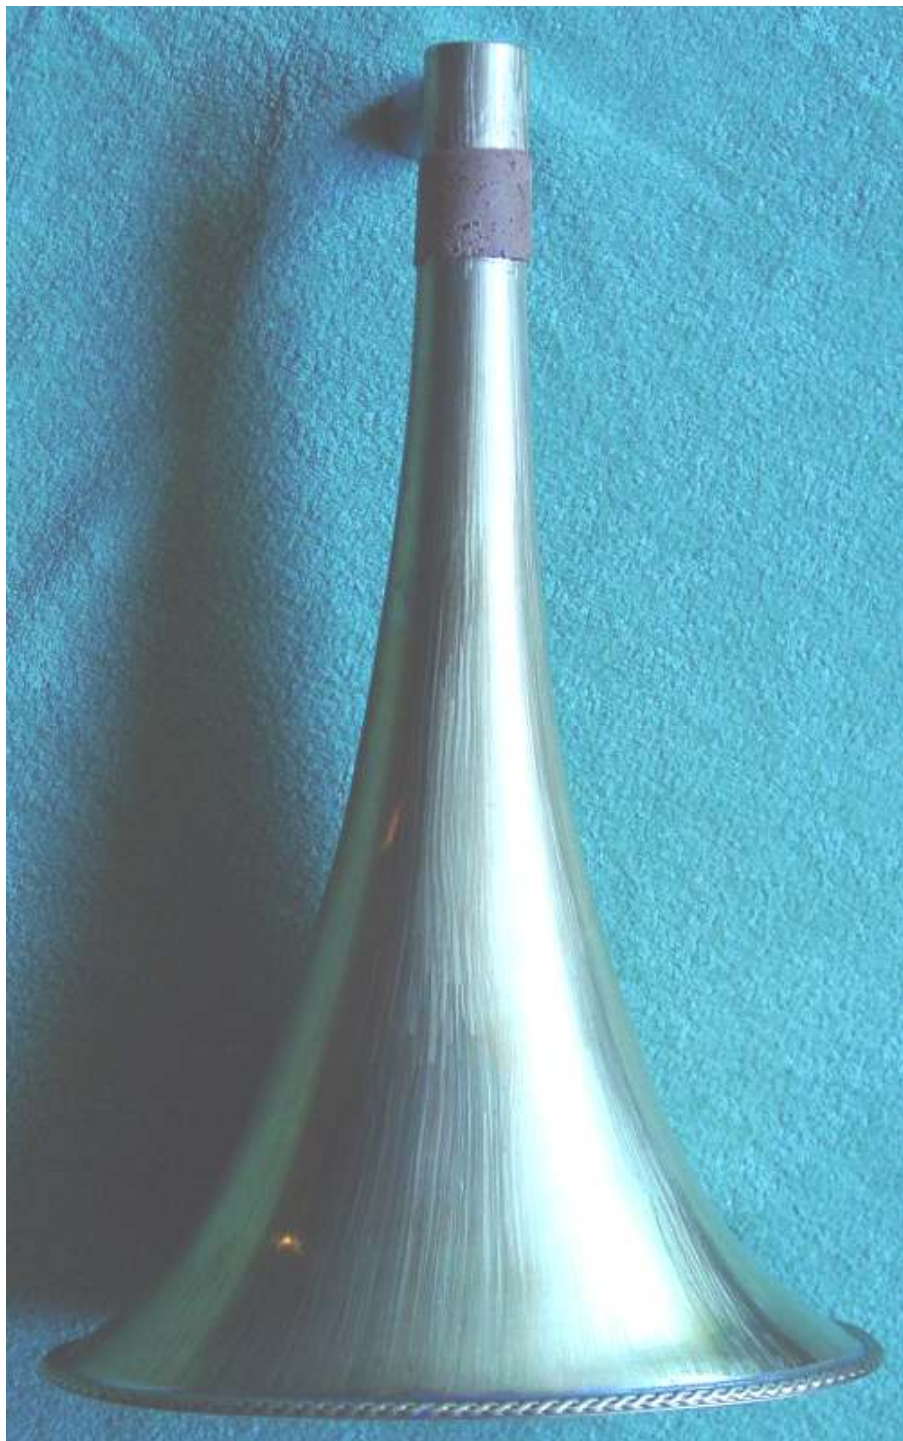
Nr. 17

Neuer Becher

Der neue Becher wurde im Abgussverfahren vom Zürcher Instrument hergestellt. D.h. vom Original wurde ein Aussenabguss aus Silikon abgenommen. Diese Form diente wiederum für den Abguss aus Gips, welcher später als Modell für die Stahlform diente. Auf dieser konnte der Trompetenbauer Rainer Egger/ Basel den neuen, aus zwei Teilen gelöteten Becher formen. Dieser wurde mit dem Stahl gedrückt und nicht poliert.

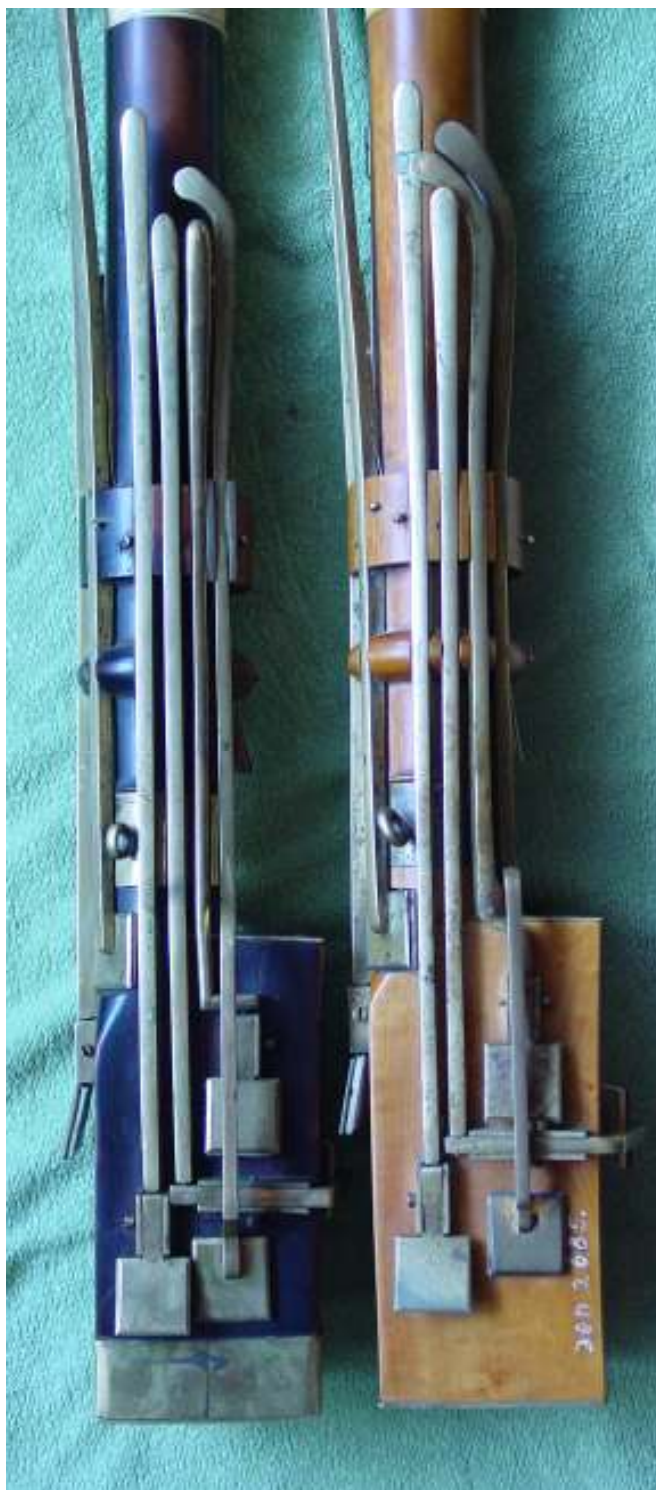
Nr. 20

Unterstücke-Vergleich vor der Restauration

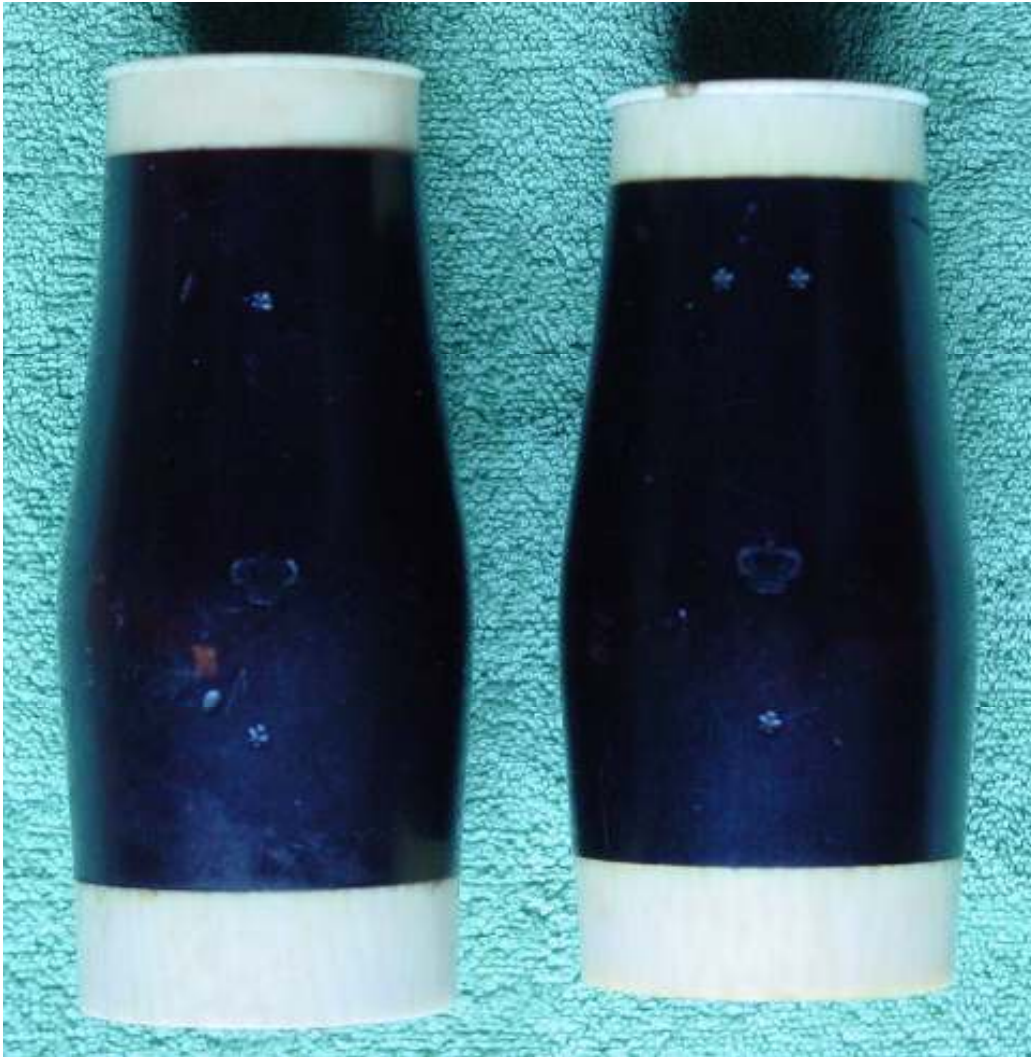
Nr. 21

Zwei Birnen mit Stempel und Sternen
