Restaurierungsbericht
 HKB-Projekt: „Eine klingende Sammlung von Holzblasinstrumenten“
 Spielbarmachen ausgewählter Instrumenten aus der Sammlung Burri

Arbeiten ausgeführt von Andreas Schöni, Bern, Februar 2016

1	Instrument	Basshorn Hirsbrunner Sumiswald Nr. 1918

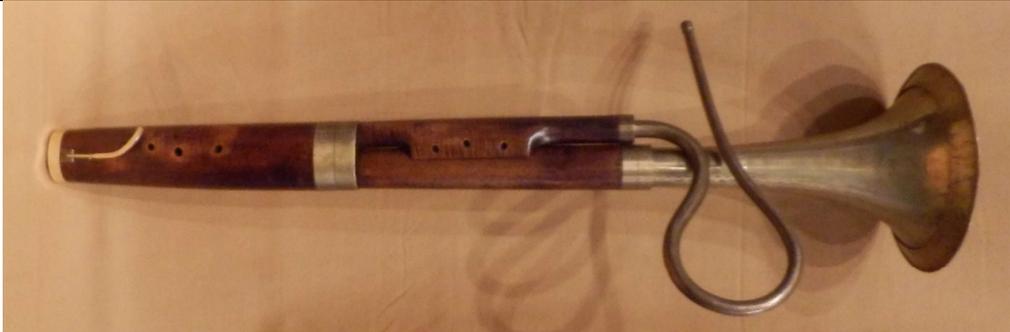
2 Instrumentenbild: Vorderseite nach der Restaurierung

3	Zustand:	Wurmlöcher, Teile nicht demontierbar, sehr verschmutzt und verstaubt auch im Innern, Schäden und fehlende Teile s. unten
---	----------	--

5	Schäden:	-Abgebrochene unterste Klappe am Stiefel -Zapfenherzen mit Rissen im Stiefel im Bereich der Zwinge -Abschlusszwinge sowie die Platte am Stiefel zur Abdeckung der Verbindung der beiden Stiefelbohrungen fehlen -Gebrochenen Klappenfedern
---	----------	---

7	Arbeiten: Holzteile	-„Runden“ von Zapfenherzen und Zapfen um eine Zusammenstecken zu ermöglichen -Füllen der Wurmlöcher mit Schellack und Hartwachs -Reinigen des Holzes aussen und Bohrung
---	------------------------	---

8	Arbeiten: Metallteile	-Abgebrochene Klappe ergänzen -Neue Schraubenachsen herstellen -Federn ersetzen -Federdruckpunkte mit Metall unterlegen -Fehlende Zwinge und Abschlussdeckel am Stiefel erneuern -Drei lose Zwingen fixieren
---	--------------------------	---

9	Arbeiten allg.:	Fadenwicklungen erstellen
---	-----------------	---------------------------
